INFORME

ESTACIÓN DE CALIDAD DE AGUA – TSS EN EL RÍO PETAQUILLA

ENERO 2014

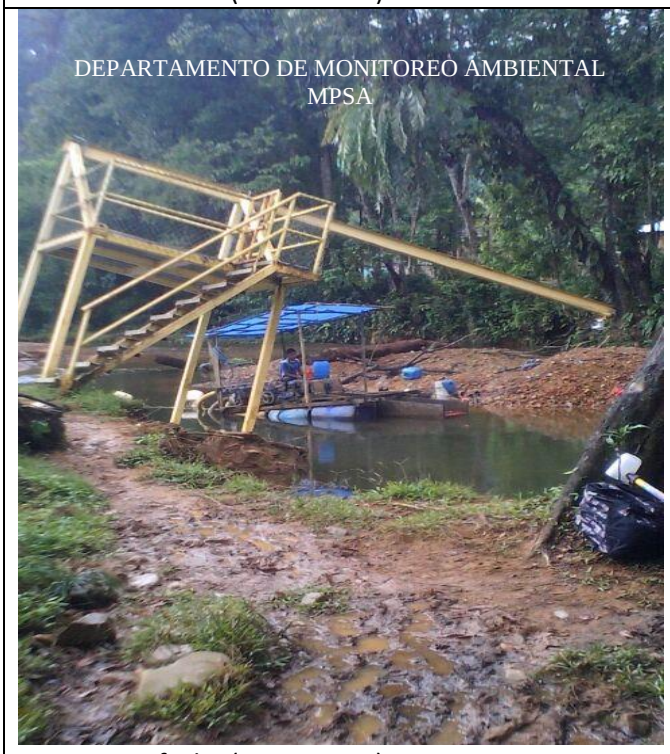
Foto No.13 fecha (22-01-2014)	Los moradores de la Comunidad de Petaquilla continúan con la extracción de material metálico en el río por tanto se provoca el colapso de la estructura metálica de la estación.

Foto No.13 fecha (22-01-2014)	Se ha alterado completamente el cauce, tanto en el margen derecho como el izquierdo, del río en esta zona. Creando montículos de material, lo que repercute sobre el libre flujo del agua (modificación del ecosistema lótico), también se altera la biota acuática del lugar, modificación del lecho del río por contaminación excesiva (sedimentos, combustible para el motor de las dragas, ruido y vibraciones).

Iniciar, junto con el Departamento de Relaciones Comunitarias y Seguridad Física, un plan para que el sitio donde está la estación sea lo menos intervenido por las dragas que operan los moradores de la comunidad.

Darle seguimiento a esta actividad, registrar lo que la misma ha influido en las modificaciones y alteraciones al Río Petaquilla.
